РАЗДЕЛ 4.

ГЕОЛОГИЯ, ГИДРОГЕОЛОГИЯ, ИНЖЕНЕРНАЯ ГЕОЛОГИЯ

ИНЖЕНЕРНО-ГИДРОЛОГИЧЕСКОЕ ИЗУЧЕНИЕ БАССЕЙНА РЕКИ ОПАЧЕВКА В ОРДИНСКОМ МУНИЦИПАЛЬНОМ ОКРУГЕ ПЕРМСКОГО КРАЯ ДЛЯ УСТАНОВЛЕНИЯ ПРИЧИН ОБМЕЛЕНИЯ РЕКИ И ПРУДОВ

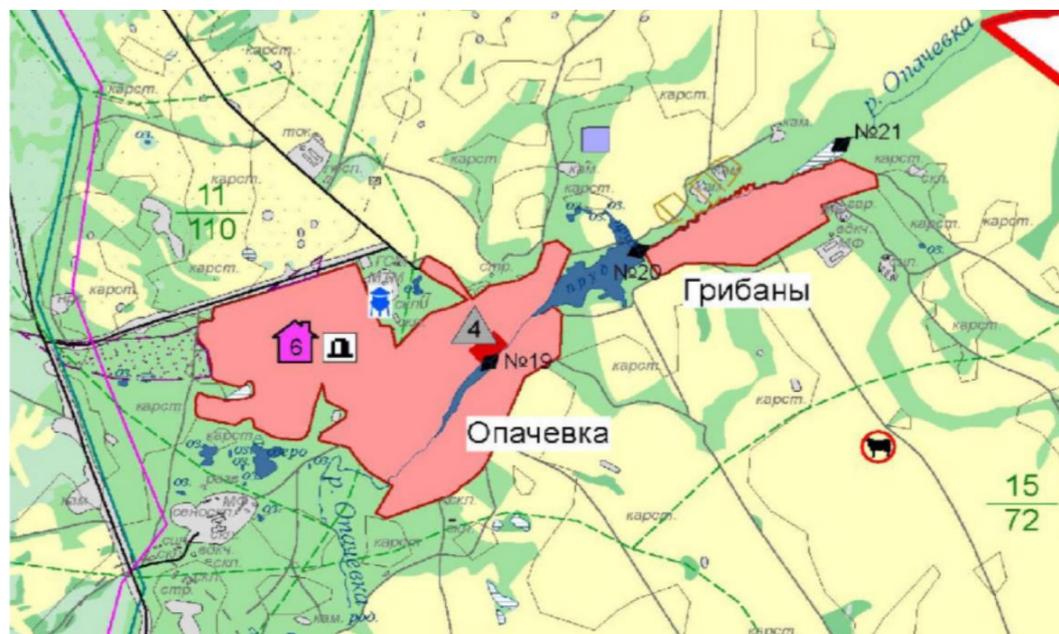
Рис. 1. Схема размещения прудов на р. Опачевка (пруды №19, №20, №21) [2].

На реке Опачевка расположено три гидротехнических сооружения (таблица 1.) – пруда. Используются они для различных целей. Их характеристики приводятся по данным Генплана, составленного в 2013 году [2].

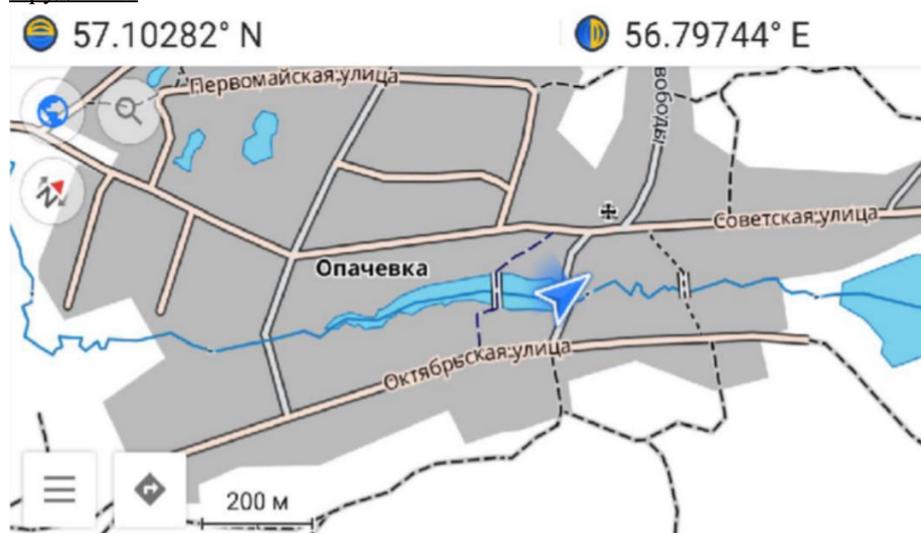
Пруд № 19

Рис. 2. Схема расположения пруда № 19.
Составлено авторами на основе web-карт.

Пруд находится в центре села Опачевка, имеет длину 360 м, ширину в районе плотины 50 м. На момент обследования пруд № 19 заполнен полностью, из него осуществляется излив воды через водопропускное сооружение с расходом около 10-15 л/сек (рис.3).

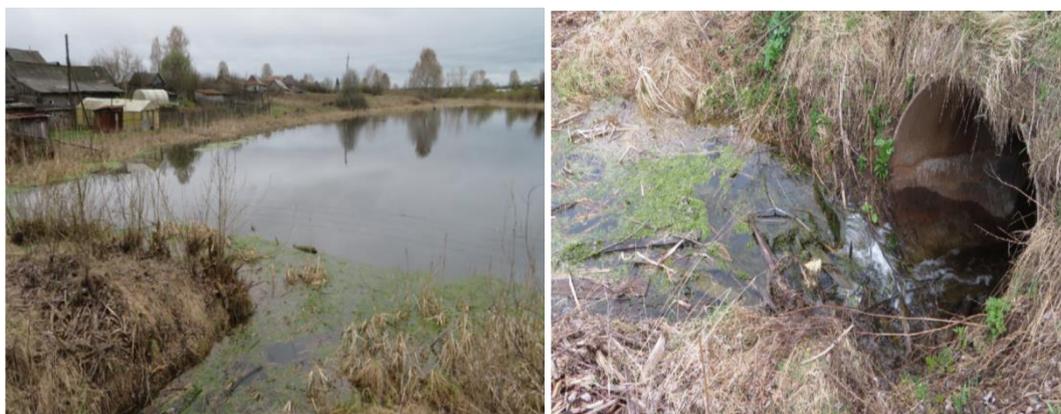
Рис. 3. Вид на пруд с плотины — слева, справа — водопропускное сооружение в теле плотины.

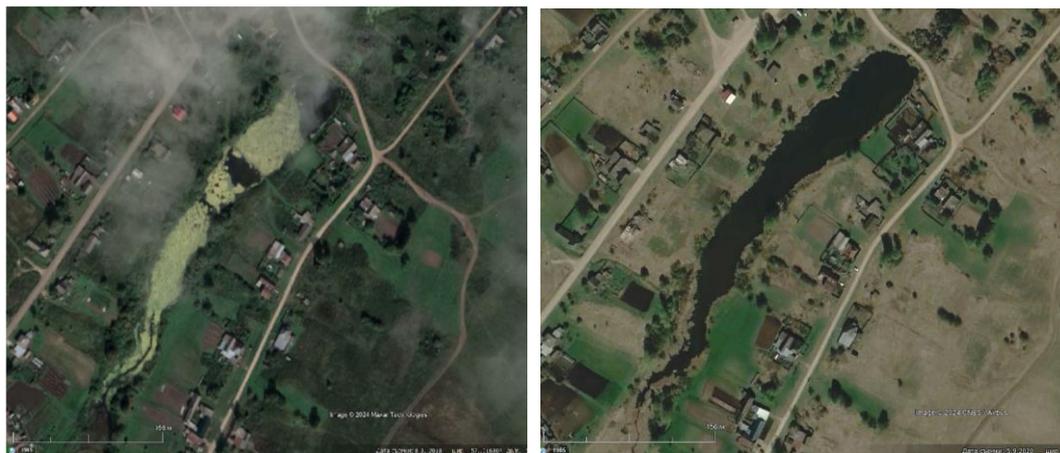
Анализ ретроспективных космических снимков показал, что колебание уровня воды в прудах и исчезновение воды на отдельных участках русла р. Опачевки имеет эпизодический характер. Сравнение снимков весеннего и летнего уровней показывает, что пруды № 19 и 21 наполняются весной полностью, и даже осуществляется сброс воды. Летом возможно падение уровней, причем в пруду 19 это проявляется сильнее, чем в пруду 21 (рис.4).

Рис. 4. Космоснимки пруда № 19 в летнюю межень — слева (дата съемки 31.08.2018 г.) и в период весеннего половодья — справа (дата съемки 09.05.2020 г)

Анализ космических снимков показал, что колебание уровня воды в прудах и исчезновение воды на отдельных участках русла р. Опачевки имеет эпизодический характер. Сравнение снимков весеннего и летнего уровней показывает, что пруды № 19 и 21 наполняются весной полностью, и даже осуществляется сброс воды. Летом возможно падение уровней, причем в пруду 19 это проявляется сильнее, чем в пруду 21. Пруд № 20 испытывает дефицит воды, полностью не заполняется как минимум с 2006 года (по наличию космоснимков на момент обследования). Это, скорее всего, связано с потерей воды через дно водоема в зонах повышенной проницаемости, в том числе из-за наличия карстовых форм.

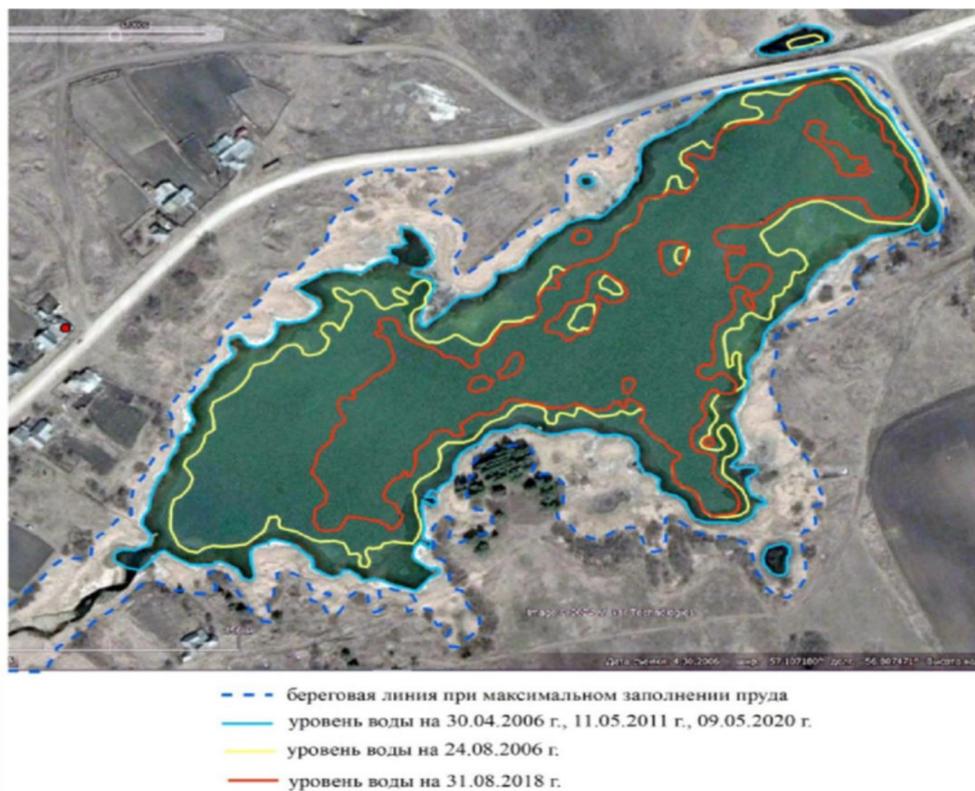
Для сравнительного анализа динамики колебания уровня воды в пруду осуществлялась оцифровка береговой линии в разные года на основе ретроспективных космоснимков, а затем совмещалась на единой картографической основе. Результаты этих построений представлены на рисунке 5.

Рис. 5. Изменения береговой линии пруда № 20 в зависимости от уровня воды
Составлено авторами по ретроспективным космоснимкам.

Анализ космических снимков показал, что пруд № 20 испытывает дефицит воды и полностью не заполняется как минимум с 2006 года. Это, скорее всего, связано с потерей воды через дно водоема в зонах повышенной проницаемости и может быть связано с активизацией карстовых процессов (рис. 6).

Сложнее обстоит дело с прудом № 20, поскольку по данным ретроспективных космоснимков он не заполняется, как минимум, с 2006 года. С большой вероятностью это связано с потерей воды через ложе водоема в зонах повышенной проницаемости. Для установления местоположения таких областей рекомендуется провести комплекс гидрогеологических и инженерно-карстологических исследований этой территории, которые помогут локализовать эти участки и сформировать аргументированные предложения для проектных решений.

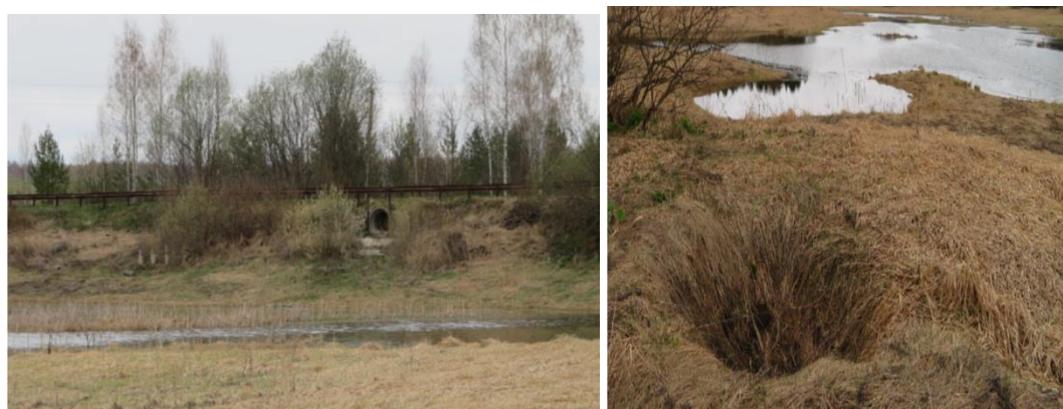
Рис. 6. Слева - Вид на плотину и водопропускное сооружение со стороны пруда; справа — карстовые воронки на южном берегу пруда.

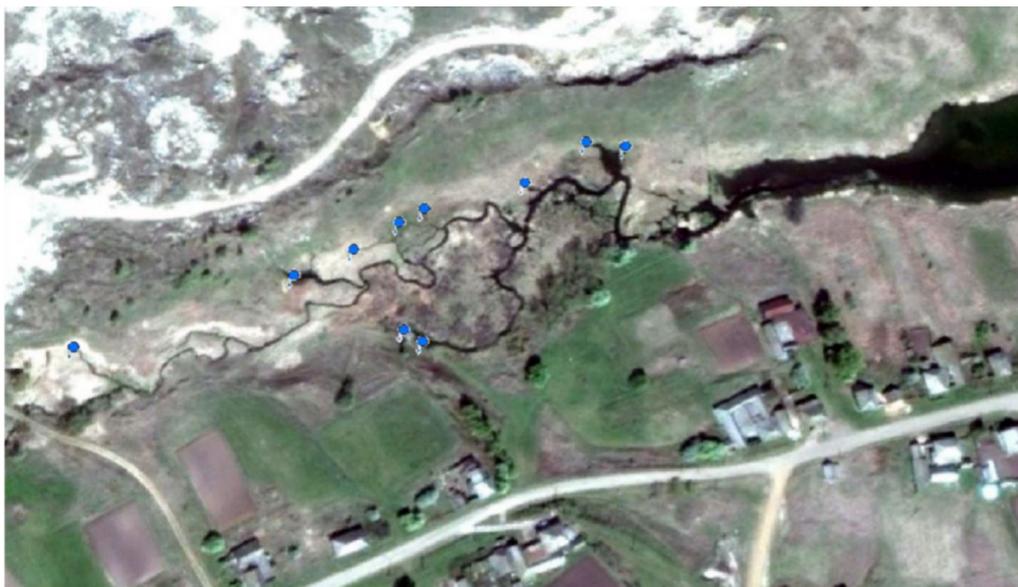
Пруд расположен на северо-западной окраине д. Грибаны на расстоянии 0,8 км от пруда № 20. Имеет размеры 480 x 110 м. На момент обследования питание получает только за счет подземных вод, так как движение воды в р. Опачевка появляется только на расстоянии 100 м ниже плотины № 20, где в русло начинает поступать вода из мочажин, береговой и русловой разгрузки подземных вод. Самая водообильная зона находится в интервале 600–750 м ниже плотины, где русло наполняется водой многочисленных нисходящих и восходящих источников (рис. 7).

Рис. 7. Водообильные зоны и родники в долине р. Опачевка выше пруда № 21
Составлено авторами на основе космоснимков Google
