## **КАЧЕСТВО ПИТЬЕВОЙ ВОДЫ ТЕРРИТОРИИ БОЛЬШОЙ ФЕОДОСИИ**

*Лукьянова М. Ю.*

*Таврический национальный университет имени В. И. Вернадского  
E-mail: marianau@mail.ru*

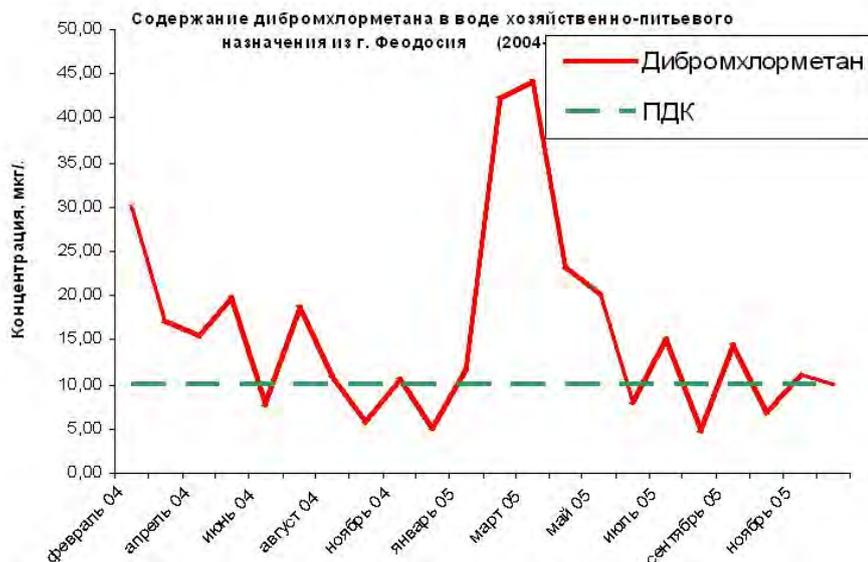
характеризуется устойчивым превышением над ПДК концентрации дибромхлорметана (рис. 1).

Рис. 1. Содержание дибромхлорметана в воде питьевого назначения в г. Феодосии в 2004 – 2005 г.г.

**Исследование качества воды централизованного водоснабжения, поступающей потребителям.** Мониторинг проб воды в четырех точках центрального водопровода Феодосии (Крымский массив, Центр – ул. Чехова, Центр – ул. Победы, автовокзал) выявил устойчивое превышение дибромхлорметана в течение всего периода наблюдений с 2003 по 2005 годы [5]. Это связано с применением метода хлорирования и гиперхлорирования очищенной воды перед подачей ее в водоразводящую сеть.

6. Для обеззараживания воды на Феодосийских ВОС применяется изжившая себя система хлорирования с повышенным содержанием хлора, что приводит к устойчивому превышению над стандартным уровнем хлорорганических соединений в пробах воды централизованного водоснабжения.
